Restauración de la fachada de poniente de la iglesia de San Andrés, en Madrid

ESPLENDOR EN LA PIEDRA

texto y fotos Ignacio Gual Ruiz de Conejo (Arquitecto Técnico. Acerouno Restauración Inteligente, SL) y Matilde Moro García (PROSKENE Conservation & Cultural Heritage, SLP)

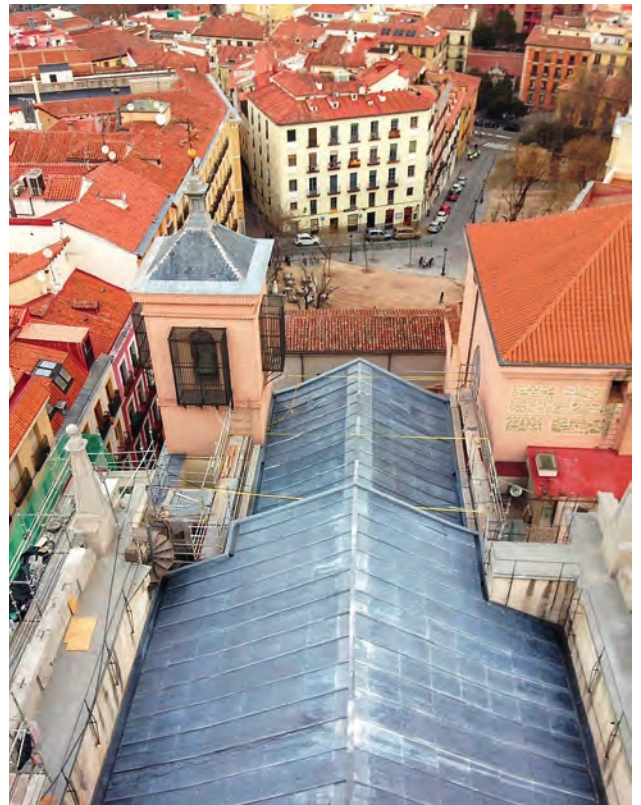
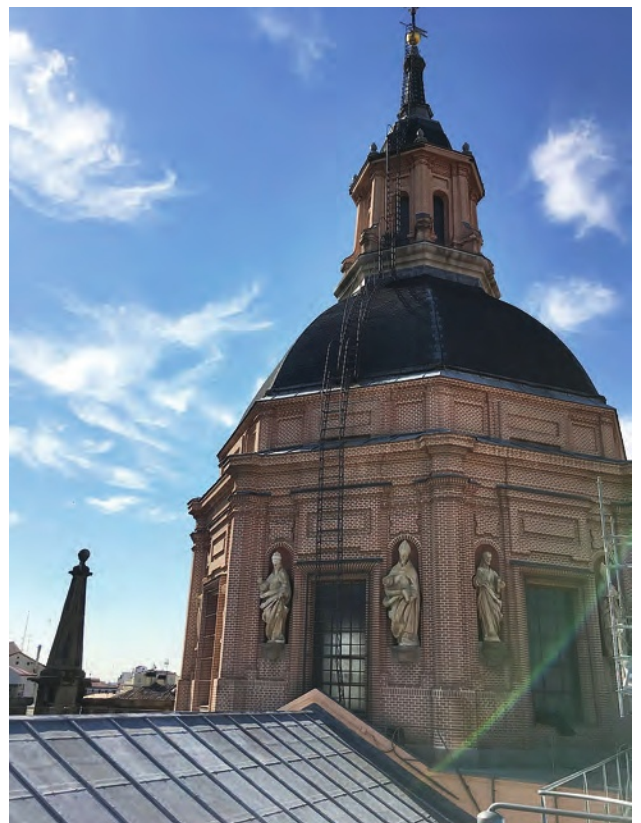
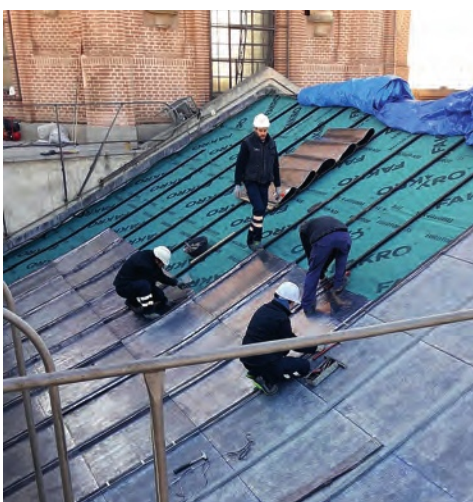
ELEMENTOS VÁLIDOS

Las cubiertas de la nave se encontraban en mal estado. Las planchas de plomo se estaban desgarrando como consecuencia de sus grandes dimensiones, creando perforaciones que filtraban el agua al interior. Se desmontaron las planchas de plomo, reservando las que estaban en buenas condiciones. Las de mayores dimensiones se utilizaron para la protección de la cornisa, mientras que las más pequeñas se destinaron a la formación de correderas entre bandejas de la cubierta de plomo. Se comprobó que los tableros sobre los que apoyaba el plomo estaban, en su mayoría, en buen estado, sustituyendo los afectados por tableros

A la izquierda, ejecución de la cubierta de plomo con planchas más cortas y anchas, con las correas y parte del plomo recuperados. A la derecha, arriba, la cubierta terminada. Abajo, los trabajos de instalación de redes una vez finalizados.

fenólicos de las mismas dimensiones. La solución de cubierta se compone de tablero fenólico o existente, lámina impermeabilizante transpirable y planchas de plomo, de 20 mm de espesor, y de dimensiones 1,25 x 1,00 m. Las planchas de plomo se colocaron sobre rastreles trapezoidales, reutilizando los que estaban en cubiertas que, en buena parte, se encontraron en óptimas condiciones. Los canalones ocultos de plomo, que daban problemas de filtraciones, se han rehecho de forma transitable para facilitar su mantenimiento. El plomo en buen estado que estaba en la cubierta se recicló para ejecutar la protección de la cornisa a vía pública, colocándolo sobre lámina separadora, tablero fenólico y lámina impermeabilizante transpirable. >

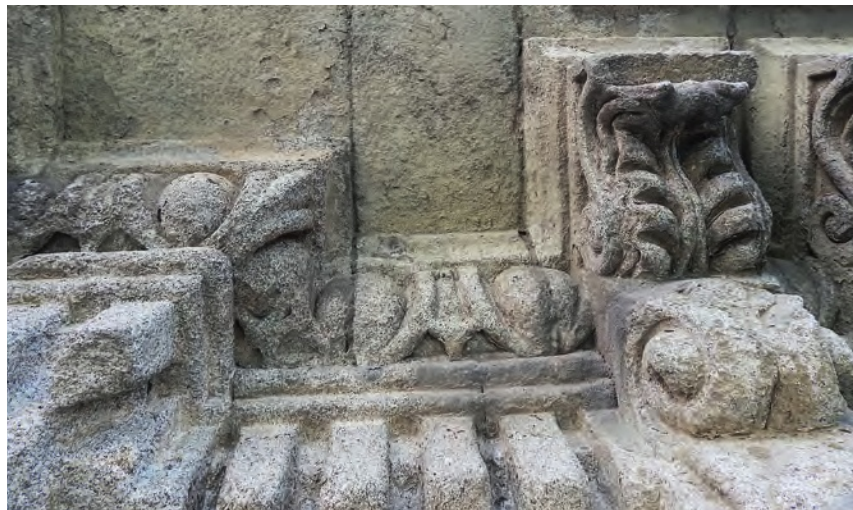
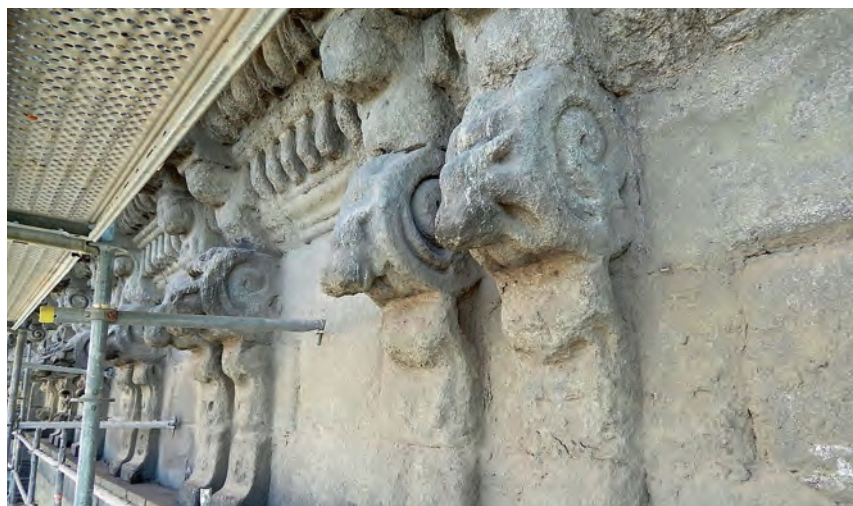
BALAUSTRADA

Las principales patologías identificadas en el granito eran arenización, descamación, pátinas ocres y formación de costras negras. Con ayuda del laboratorio, y utilizando técnicas de microscopía óptica, electrónica de barrido y microanálisis por energía dispersiva de rayos X, se concluyó que las pátinas ocres proceden de una aplicación de yeso pigmentado con tierras naturales impuras, mientras que las costras negras se deben a la formación de yeso por la reacción de los componentes del granito y la deposición de partículas de contaminación.

En esta página, antes de la restauración. Se observa la presencia de morteros en mal estado, costras negras, arenización del granito y parte de la talla desprendida. En la página siguiente, limpieza con cepillo y retirada de juntas de cemento.

Operación limpieza. La intervención comenzó con una limpieza general con cepillos y brochas suaves. Las zonas con costras negras se trataron con pequeñas herramientas (martillo y cinceles), retirando los desechos de forma manual. A la limpieza inicial le siguió una preconsolidación con silicato de etilo -en las zonas que se encontraban en peor estado- asegu-

Una vez hecha la limpieza general, se probaron varios métodos para conseguir un grado más de limpieza. Se empezó por los sistemas más suaves, evaluando los resultados e incidencia en la piedra, hasta encontrar la solución que cumpliera con las expectativas. Finalmente, se optó por la proyección de microesferas de vidrio a presión controlada. Se eliminaron los restos de biocolonias existentes en las fábricas y se aplicó biocida químico para prevenir el crecimiento de otras nuevas.

aplicaciones como fueron necesarias según la zona e, incluso, el sillar. Los morteros modernos de cemento que estaban afectando a la piedra o en mal estado se sustituyeron por morteros de cal de las mismas características y dosificación que los originales. Para reintegrar los volúmenes faltantes, se emplearon varillas de fibra de vidrio unidas con hilo de nailon; el volumen se realizó con morteros de cal y árido de granito. Se realizaron varias pruebas de la dosificación de los morteros para conseguir un tono similar al de la piedra existente sin perder trabajabilidad. Otra patología encontrada fueron los restos de reintegraciones que se llevaron a cabo en los años ochenta, con morteros de resinas epoxídicas ►

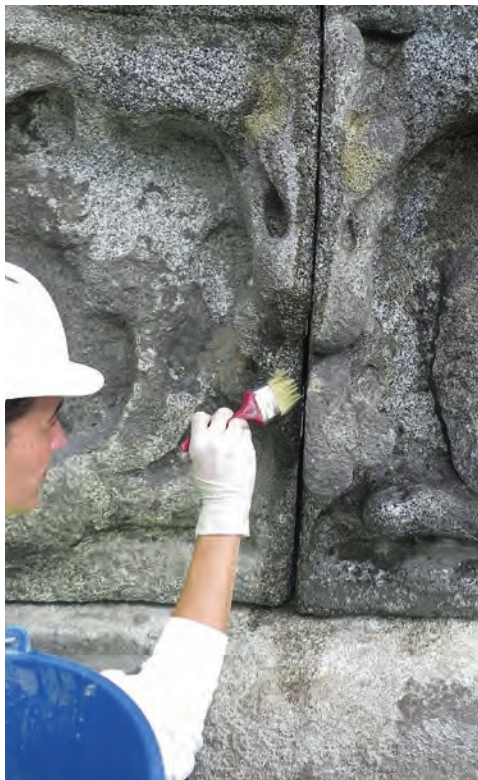
- 3 Proceso de limpieza de las decoraciones de friso. Esta se efectúa de forma manual con cepillos y brochas suaves.

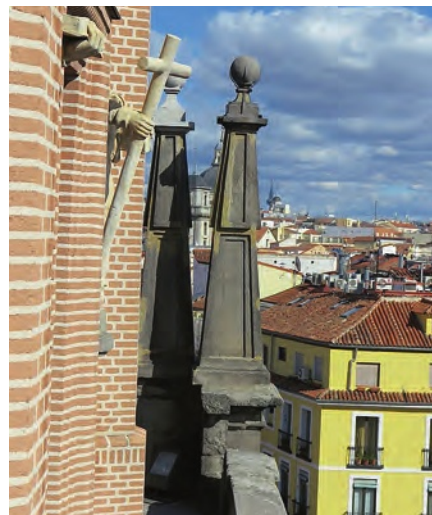
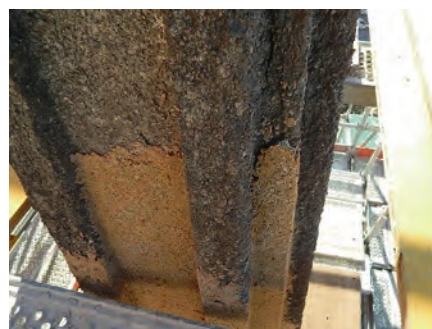
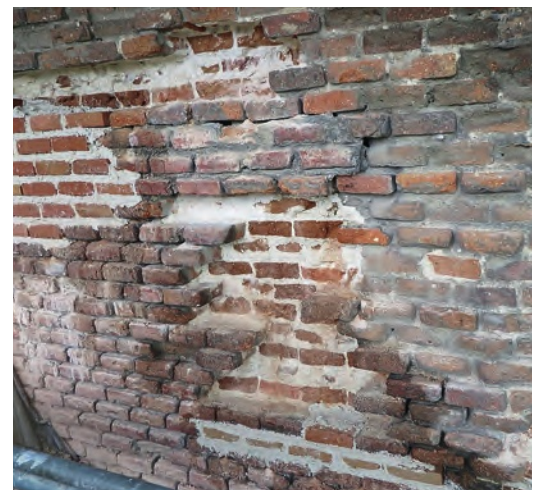
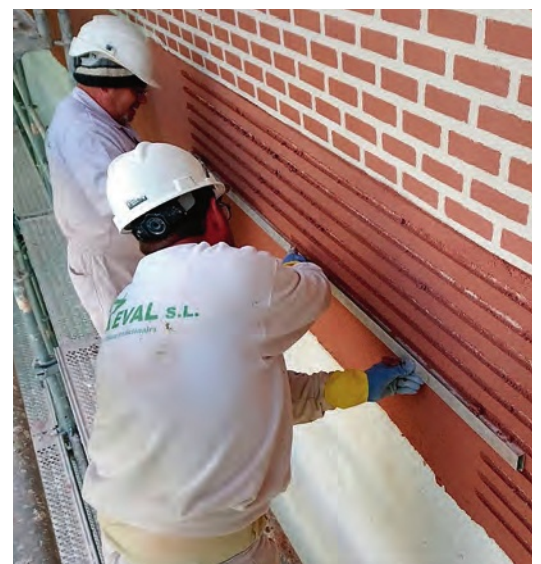
ANTES Y DESPUÉS

Arriba y abajo se puede ver el estado que presentaban algunos elementos de fachada de esta iglesia y su aspecto final tras los trabajos de restauración.

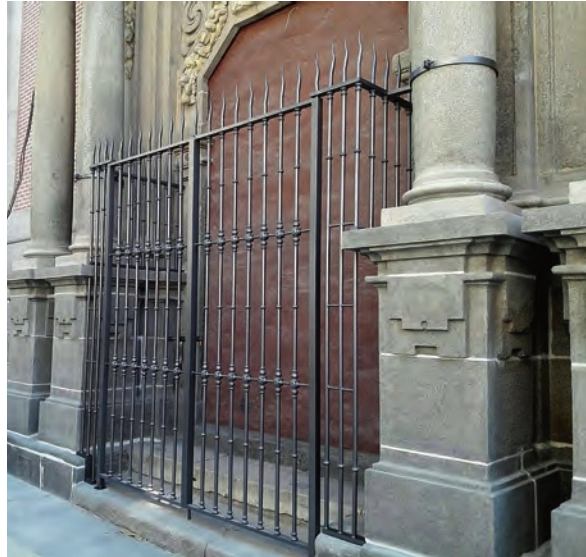
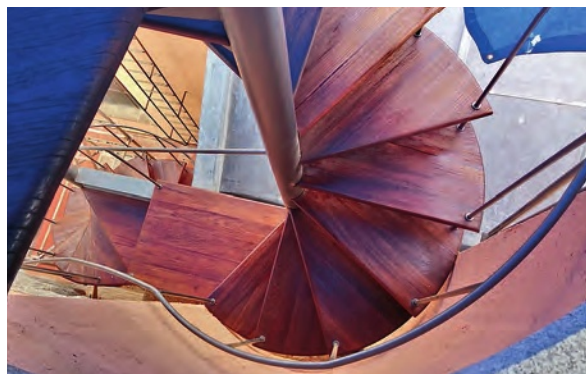
DETALLES

Se coloca una reja exactamente igual a la que existe en la fachada de levante y se recupera la escalera de caracol que comunica la cubierta de la nave con las dependencias de la iglesia.

Nueva reja. En la portada menor de poniente había una malla metálica colocada directamente sobre el hueco cegado de la puerta. Se decidió colocar una reja del mismo diseño que la existente en la fachada de levante, realizada con tubo de acero macizo y bastidores de pletina, con detalles y decoraciones similares a la existente. Para su colocación se aprovecharon las antiguas quicaleras del peldaño de granito, recibiendo a la fábrica con plomo. ■
